WASSERTURM

Gelb der Klinker kehrt zurück

Die Sanierung des Zerbster Wasserturms läuft. Die Außenhülle des technischen Denkmals soll in altem Glanz neu erstrahlen.

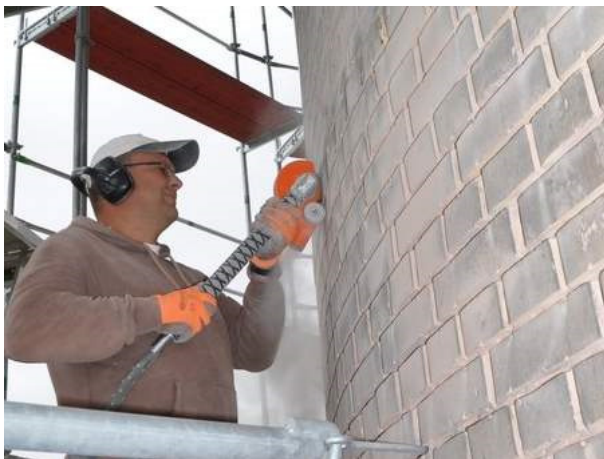
Steffen Neuhaus vom Baubetrieb André Weferling aus Waltemienburg ist mit seinen Kollegen derzeit damit beschäftigt, die Fugen der Wasserturmfassade auszufräsen. Foto: Daniela Apel

Zerbst | Mörtelreste fallen aus luftiger Höhe zu Boden. Hoch oben steht Steffen Neuhaus auf der zugigen Arbeitsplattform und fräst Fugen aus. Wie ein langezogener Schal umhüllt das Gerüst den weithin sichtbaren Wasserturm.

Inzwischen ist das Gerüst deutlich in die Höhe gewachsen, so dass das Ausfräsen des verwitterten Mörtel von oben nach unten erfolgen kann, bevor sich die weiteren Arbeitsschritte anschließen. Bei der riesigen Fläche ist das eine zeitaufwendige Prozedur, wie Steffen Götz vom beauftragten Zerbster Planungsbüro bestätigt. Doch er weiß auch: „Wenn ordentlich verfugt ist, hält Klinker ewig.“
